Вопросы безопасности литий-ионных аккумуляторных батарей

Алексей Недолужко

Сколковский институт науки и технологий

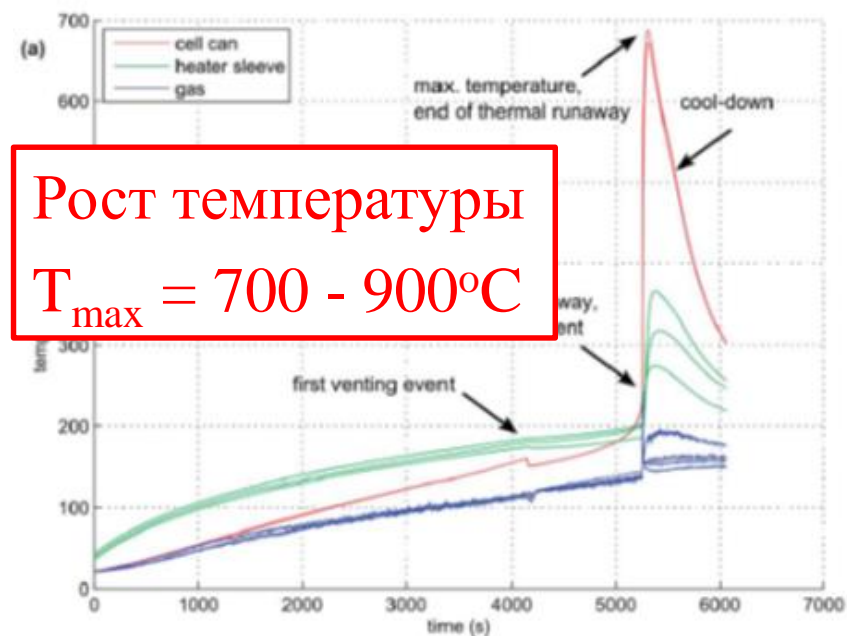
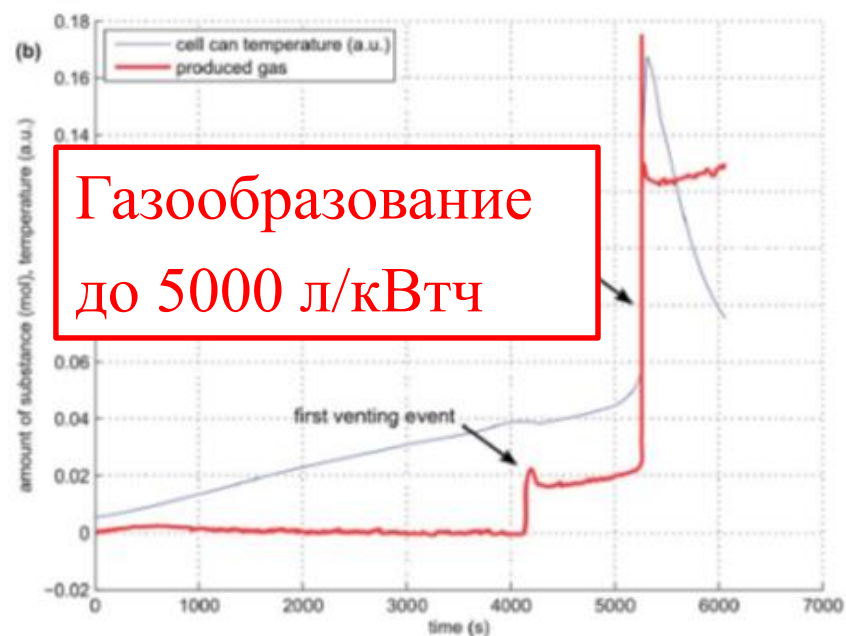
Изменение температуры (слева) и кинетика образования газа (справа) при температурном разгоне ЛИА 18650 с катодом NMC-45/45/10

- Основные газообразные продукты: CO_2 , H_2 , CO
- Также – токсичный фтороводород HF

Рост температуры и газообразование при температурном разгоне

Температурный разгон - процесс неконтролируемого роста температуры аккумулятора, вызванный генерацией тепла в ходе протекания химических реакций между его компонентами

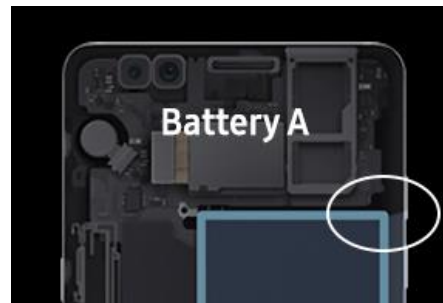
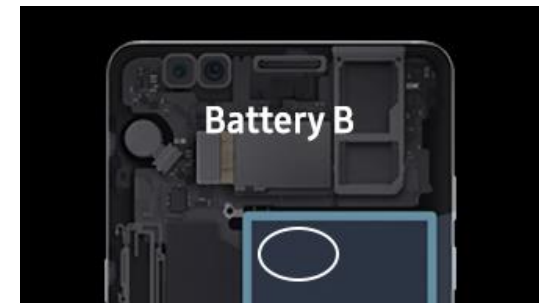
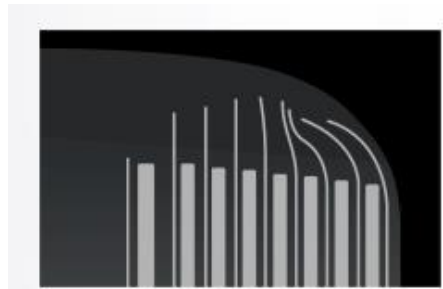
Ошибки в конструкции: Samsung Galaxy Note 7 (2016)

The negative electrode was deflected in the upper-right corner of the battery

High welding burrs on the positive electrode resulted in the penetration of the insulation tape and separator which then caused direct contact between the positive tab with the negative electrode

A number of batteries were missing insulation tape

Основные выявленные дефекты :

- Заусенцы в месте приварки (+) токосъемника
- Отсутствие изоляции на (+) токосъемнике

Ошибки в конструкции:

- Слишком тесный корпус => Деформация электродов
- Ультратонкий (5 мкм) PE сепаратор

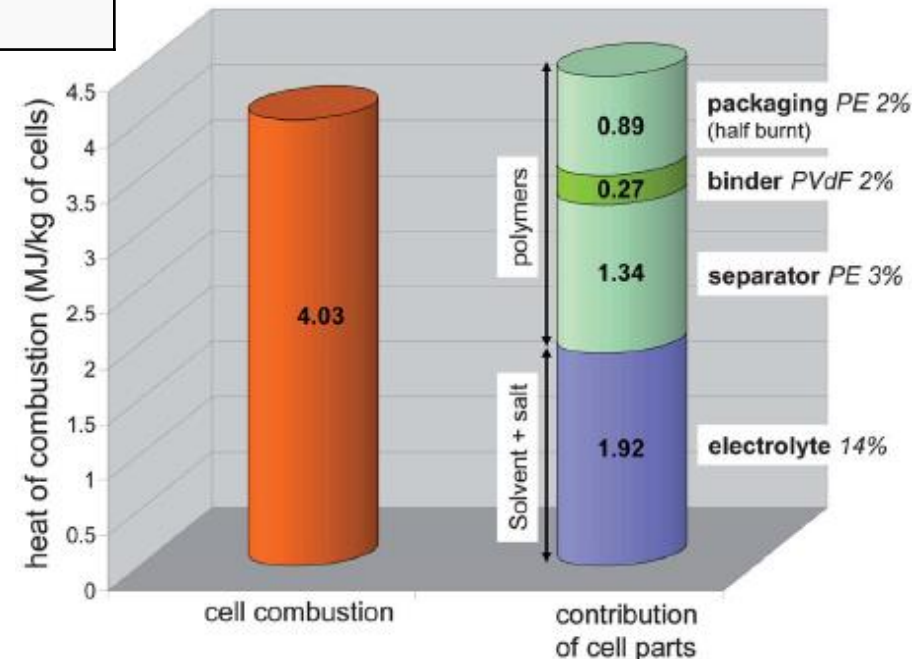
Что горит в аккумуляторе?

- Электролит
- Сепаратор
- Плёночный корпус
- Связующее

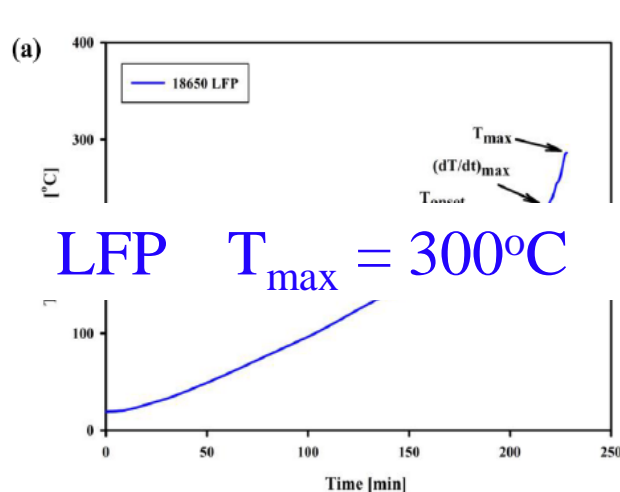
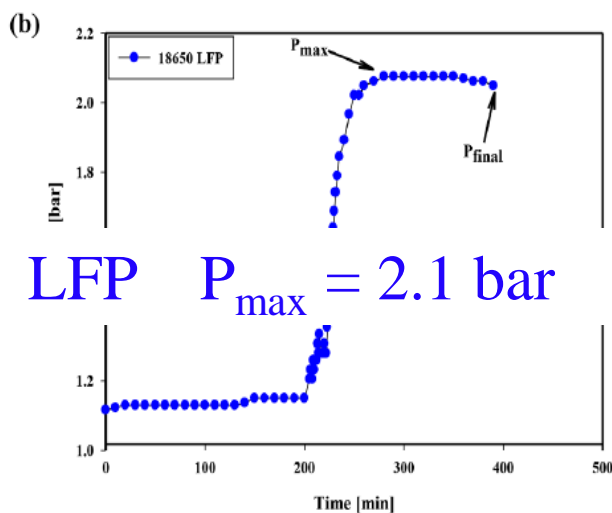
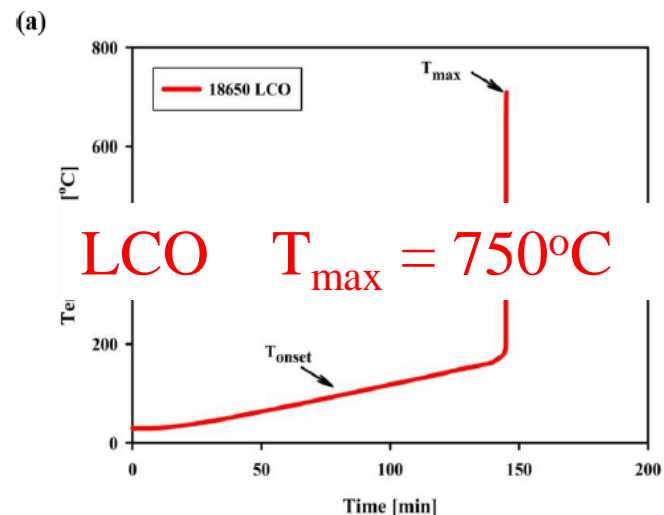
Температурный разгон ЛИА с LFP катодом:

- Ниже температура
- Меньше газообразование (ниже давление)

Температурный разгон ЛИА типоразмера 18650 с LFP катодом (слева) и LCO катодом (справа)

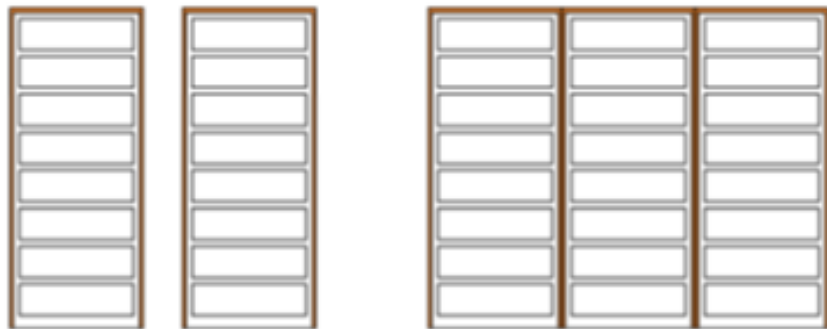
Организация ЛИАБ в виде вертикальных секций, разделённых промежутками (слева), огнеупорными стенками (в центре)

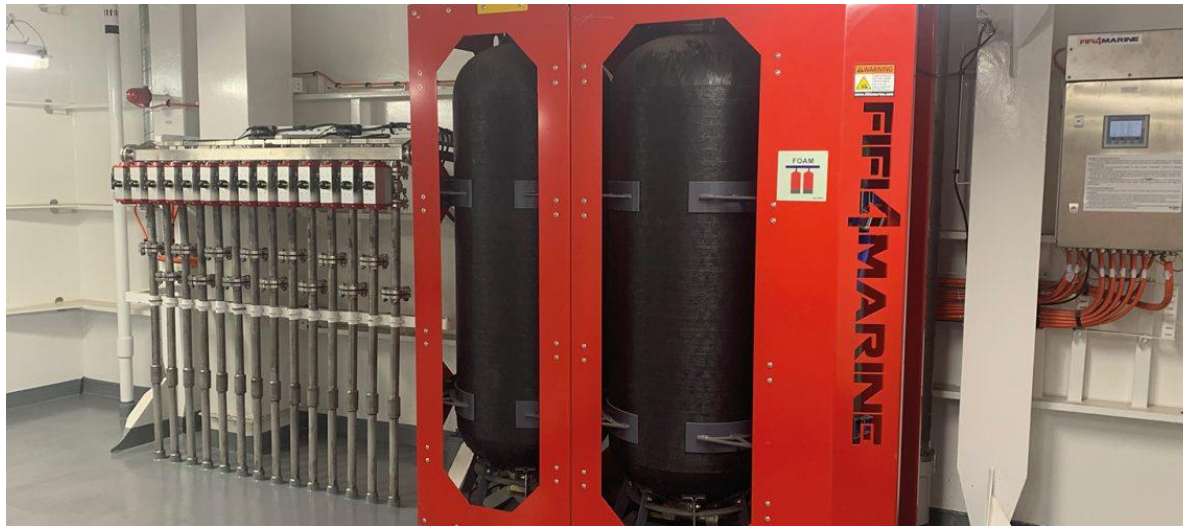
Система пожаротушения компании **FIFI4Marine** (Нидерланды).

- Трубопроводы для подачи тушителя в модули
- Датчики обнаружения пожара в модулях
- При срабатывании датчика активируется впрыск пены в модуль
- Пенообразование при помощи сжатого воздуха

Система пожаротушения фирмы FIFI4Marine

Решение: система пожаротушения, обеспечивающая направленное тушение модуля ЛИАБ с подачей тушителя непосредственно в закрытый модуль
